# Wat je moet weten over isolerende beglazing

Vervang je huidige  
isolatieglas en  
bespaar direct op  
energiekosten

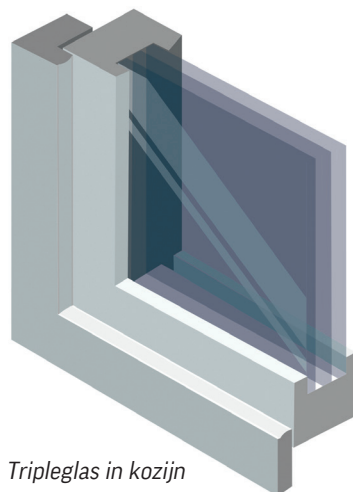
Het bestaat uit drie glasbladen die door twee afstandhouders van elkaar worden gehouden. Op twee glasbladen is aan de spouwzijde van het glas een heel dunne warmte reflecterende coating aangebracht en beide spouwen zijn gevuld met speciaal gas. De gebruikte gassoorten zijn (meestal) Argon of Krypton.

Tripleglas in kozijn

Drieboudig isolatieglas, ook wel "triple beglazing" genoemd, heeft een betere isolerende werking dan Hoog-Rendements isolerend dubbelglas en heeft een tot wel 5x betere warmte-isolatie dan gewoon isolerend dubbelglas.

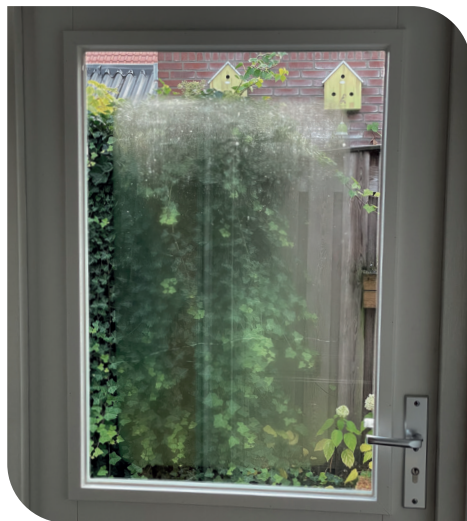
Condensvorming aan de kamerzijde ontstaat meestal bij een lage buitentemperatuur en een hoge relatieve luchtvochtigheid in de woning. Het aanwezige vocht condenseert dan tegen het glasoppervlak. Bij isolerende beglazing met een goede isolatiewaarde zoals Hoog-Rendements isolerend dubbelglas is dit risico kleiner dan bij glas met een slechte isolatiewaarde zoals enkelglas. Dit is ook afhankelijk van de specifieke situatie. Belangrijk is te weten dat condens aan de kamerzijde geen fout in het product is. Eventuele condensvorming is te voorkomen door goed te ventileren. Zeker als je de bestaande beglazing laat vervangen, moet dus goed worden gekeken naar de mogelijkheden om te ventileren.

*Condensvorming aan de kamerzijde.*
